# **Aanvullend verkennend en nader bodemonderzoek**

**Leyweg 289-299 (oogziekenhuis) te Den Haag**

| <b>Rapport:</b> | 2015014/RAP01 |
| <b>Datum:</b> | 7 september 2015 |

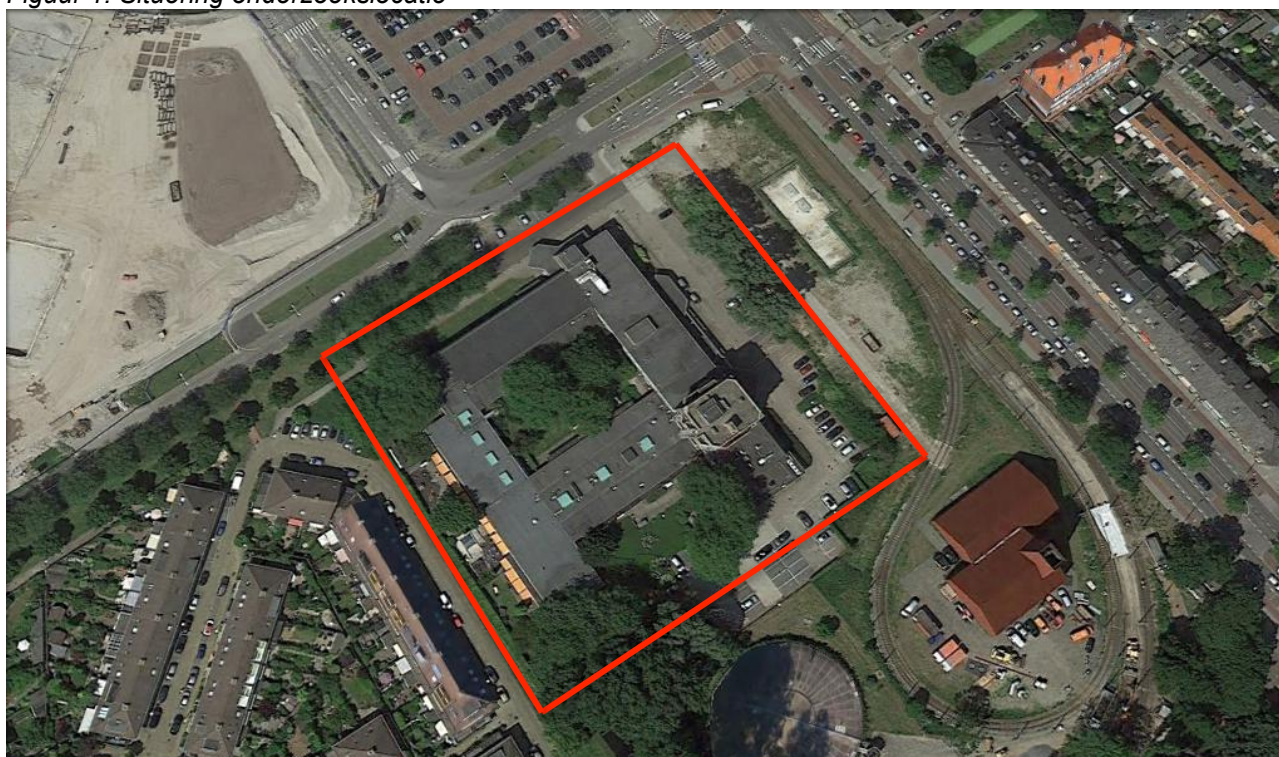
*Figuur 1: Situering onderzoekslocatie*

De ligging van de locatie is aangegeven op de luchtfoto in figuur 1. De luchtfoto geeft de situatie weer van 2013. De situatie is sindsdien niet gewijzigd.

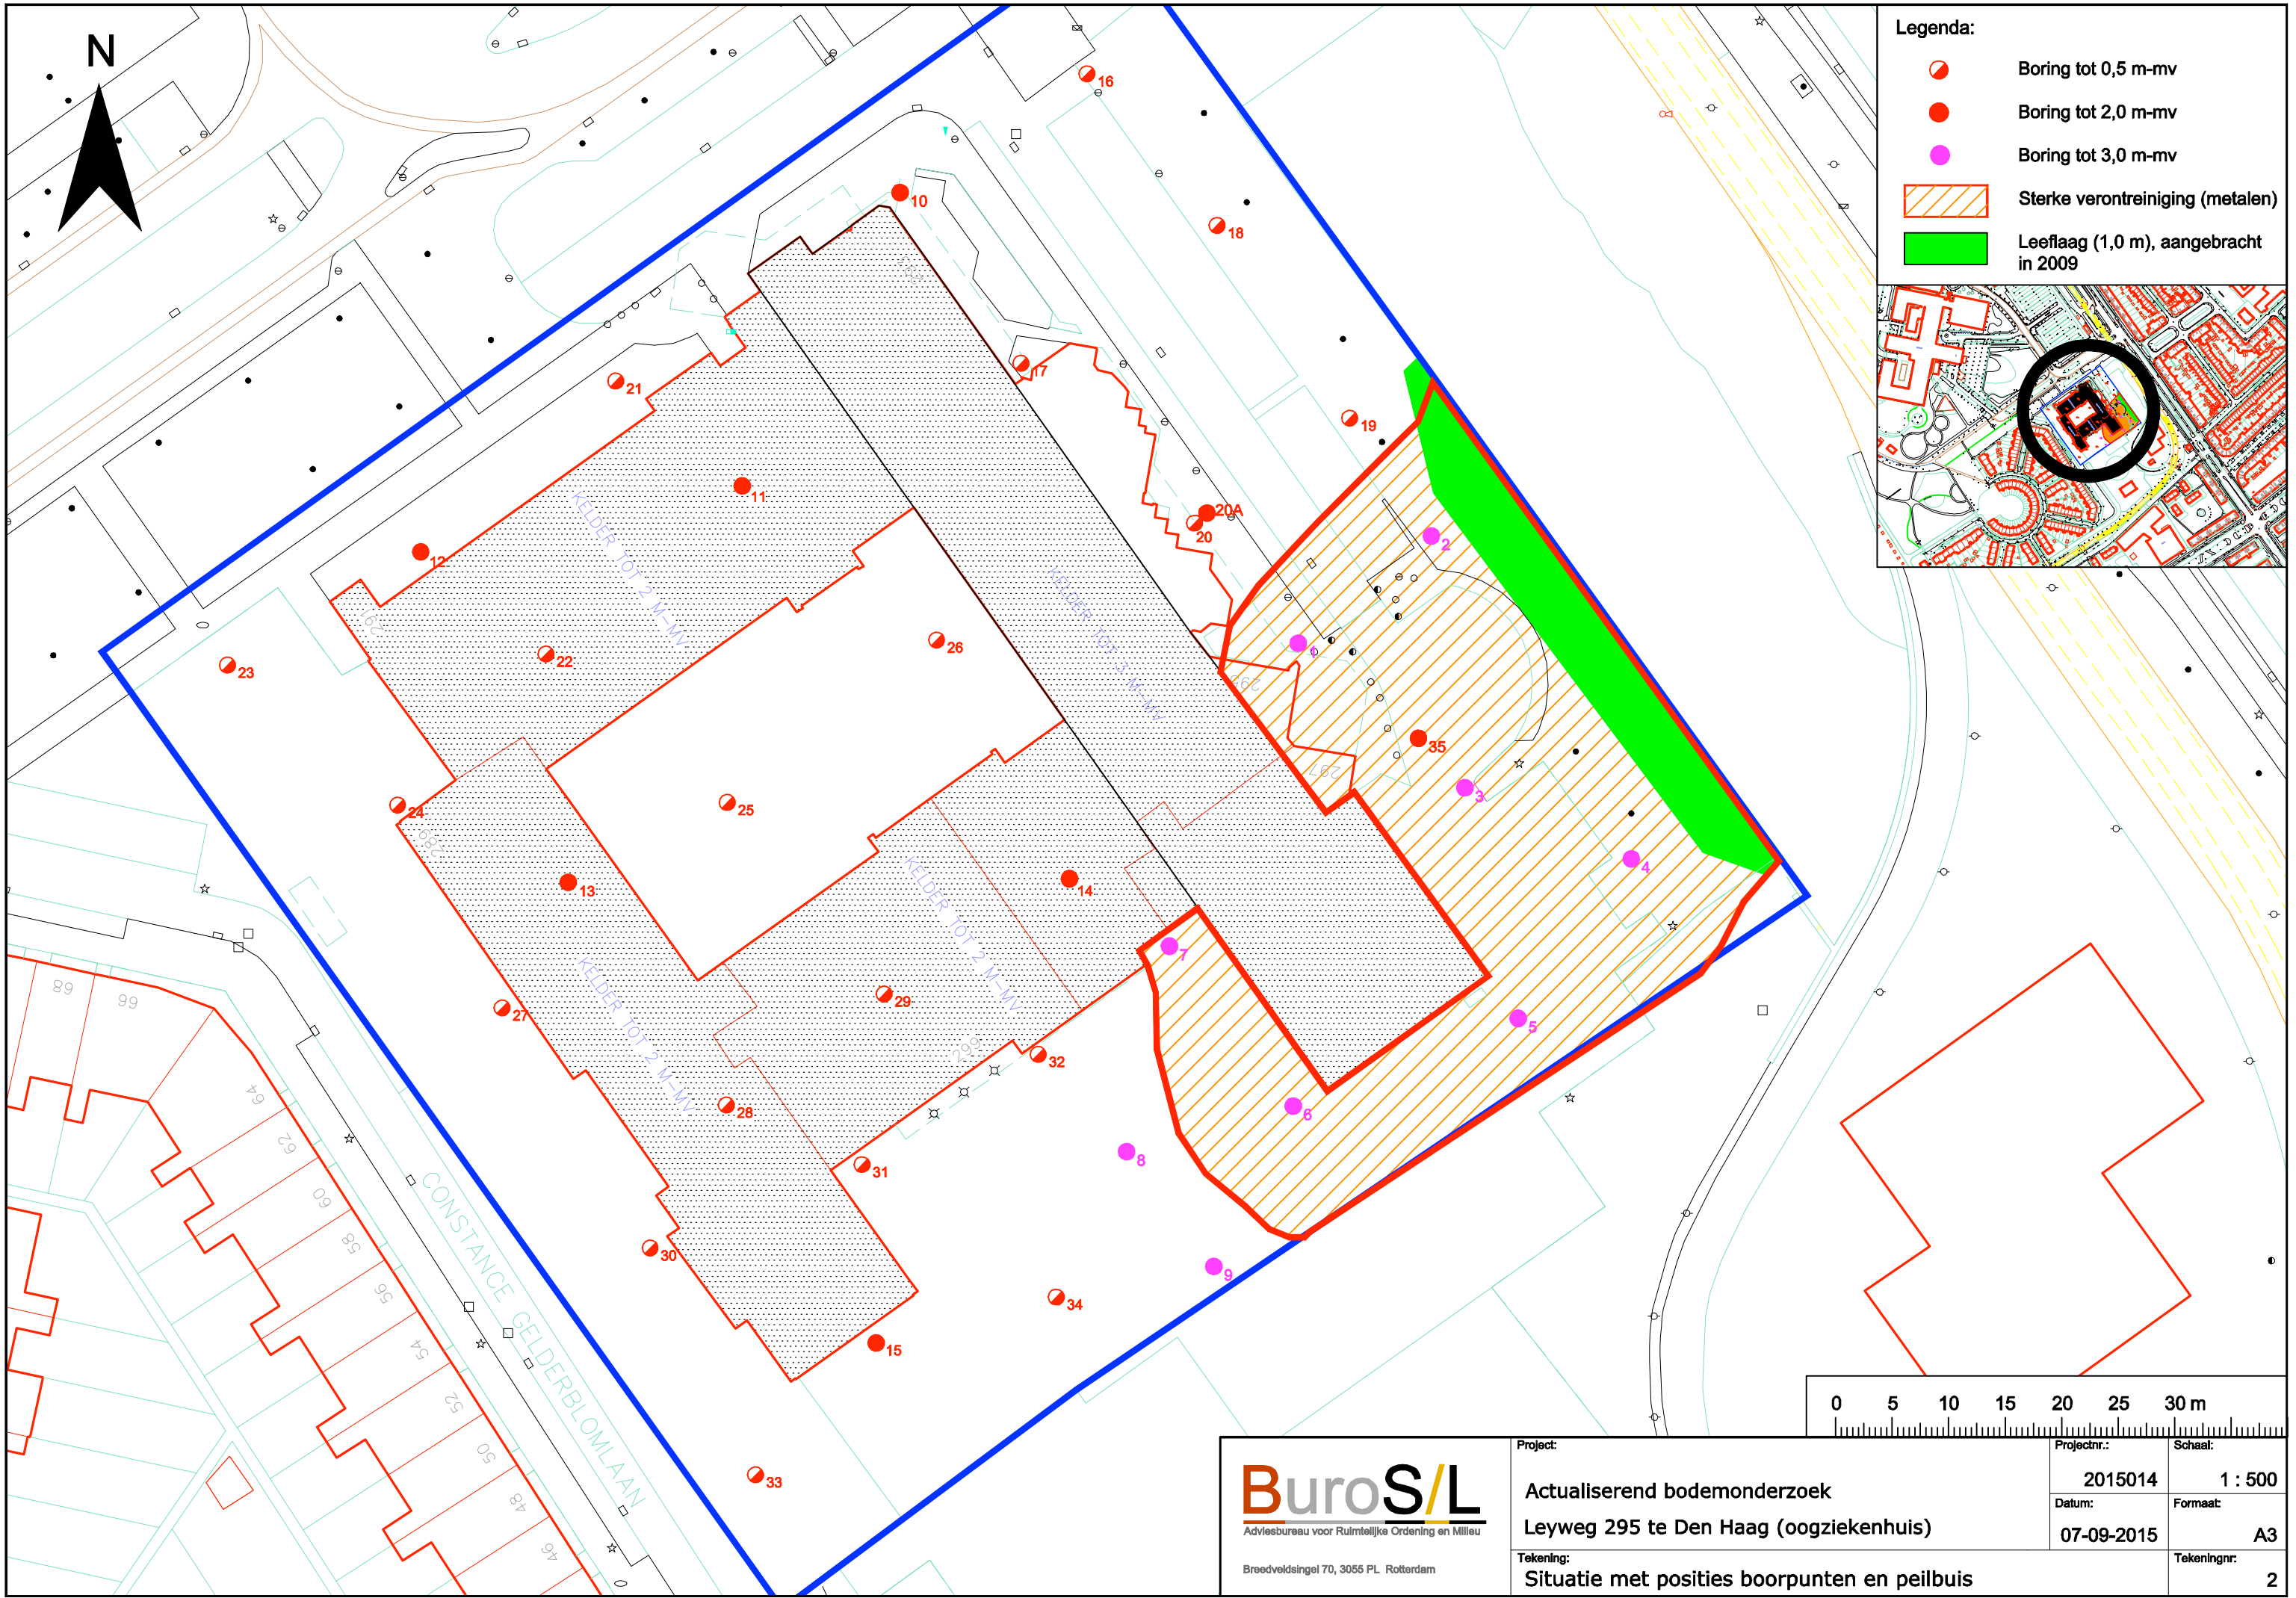
## **Tekening 2: Situatie met boringen en verontreinigingssituatie**

Met de uitvoering van dit onderzoek is de ernst en omvang van de verontreiniging met zware metalen op de onderzoekslocatie bepaald. In tekening 2 is de verontreinigingscontour weergegeven.

Uit het onderzoek is gebleken dat in puinhoudende grond uit de boringen 1 t/m 7, licht tot sterk verhoogde gehalten aan koper, lood, zink en nikkel zijn vastgesteld. Verder zijn in deze monsters lichte verhogingen aan andere metalen aangetroffen. In de monsters MM4, MM5, MM16 en MM17 uit de afperkende boringen (8, 9, 19 en 20) en in de diepere ondergrond (MM10 en MM11), waarin geen of aanzienlijk minder puin is aangetroffen, zijn maximaal lichte verontreinigingen met zware metalen vastgesteld.

Ter plaatse van de boringen 1 t/m 7 is de grond gemiddeld sterk verontreinigd met koper (gestandaardiseerd gehalte: 231 mg/kg ds), matig verontreinigd met lood (gestandaardiseerd gehalte: 306 mg/kg ds) en zink (gestandaardiseerd gehalte: 599 mg/kg ds) en licht verontreinigd met nikkel (gestandaardiseerd gehalte: 43 mg/kg ds). De sterke verontreiniging reikt tot circa 2,0 m-mv. Er mag worden aangenomen dat ter hoogte van de bebouwing (kelders tot 2 en 3 m-mv) geen sprake is van sterke verontreiniging. De omvang van de sterk verontreinigde toplaag is circa 3.850 m<sup>3</sup> (1.925 m<sup>2</sup> x 2,0 m). Er is sprake van een geval van ernstige bodemverontreiniging.

Uit het onderzoek is gebleken dat de grond aan de oostzijde van de locatie over een oppervlakte van circa 1.925 m<sup>2</sup> en tot een diepte van circa 2 m-mv licht tot sterk verontreinigd is met zware metalen (koper, lood, zink en nikkel). De verontreiniging reikt tot circa 2,0 m-mv. Gemiddeld is in een bodemvolume van circa 3.850 m<sup>3</sup> (1.925 m<sup>2</sup> x 2 m) de grond sterk verontreinigd met koper. Er is sprake van een geval van ernstige bodemverontreiniging. Er is sprake van een geval van ernstige bodemverontreiniging.
